Mottagare  
HSB Bostadsrättsförening  
Porkala nr 249 i Stockholm

Datum  
2018-05-18  
Projekt ID  
750529

## Bilaga 2 - Termografering BRF Porkala

# TERMOGRAFERINGSBILAGA

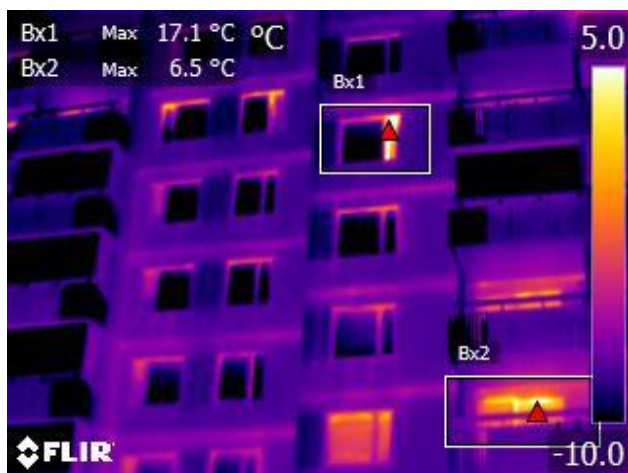
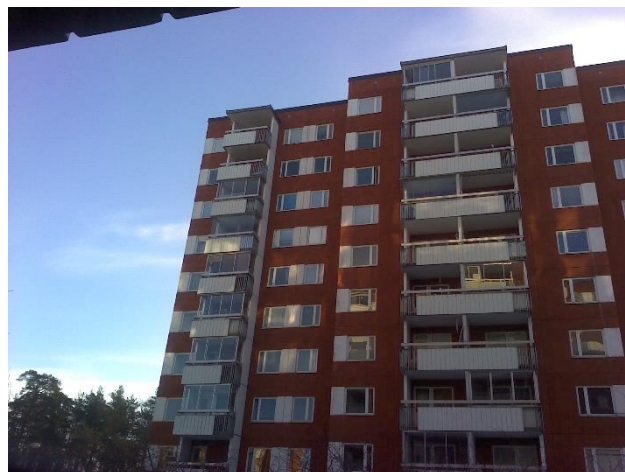
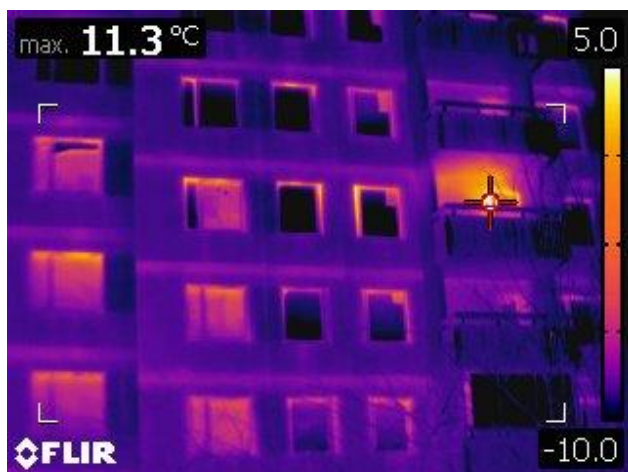
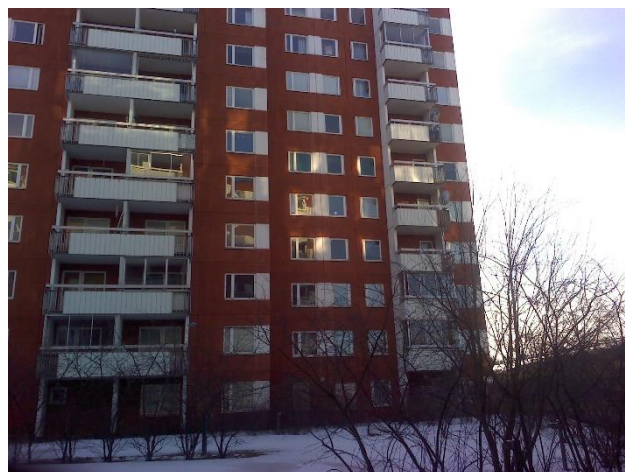
**Plats:** Utsida, Sibeliushöjden.

**Kommentar:** Flera fönster och balkongdörrar var öppna. Tyder på övertemperaturer i lägenheterna.

Trots att det var minusgrader ute hade flera lägenheter öppna fönster och balkongdörrar. Den lägsta lufttemperatur som uppmättes i de tre undersökta lägenheterna var 22 °C. Det tyder på att man har övertemperaturer i lägenheterna. Rekommendationen är att logga inomhustemperaturer samt undersöka andra parametrar som påverkar den termiska komforten. Värmesystemet kan behöva justeras för att erforderligt flöde ska nå varje radiator. Mycket värmeenergi går förlorad när dörrar och fönster hålls öppna och klagomål från boende leder ofta till att temperaturkurvan höjs.

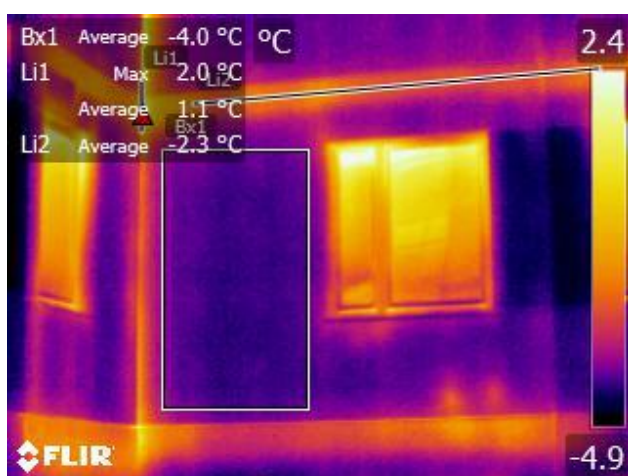
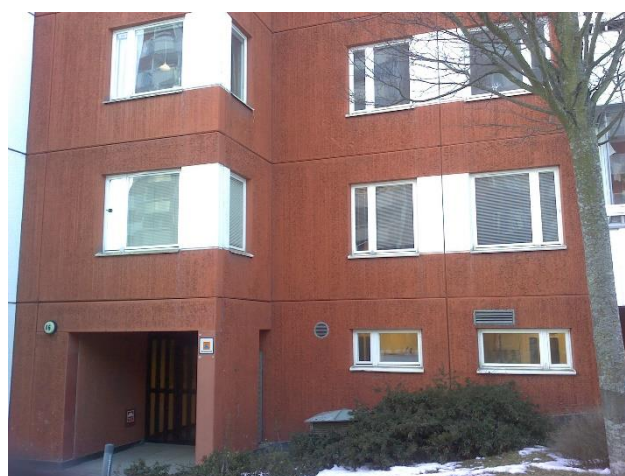
**Plats:** Utsida, Sibeliushöjden.

**Kommentar:** Tydliga köldbryggor i anslutning mellan fasadelement. Se även termogram tagna på insidan.

Anslutningen mellan fasadelementen där bl.a. betongbjälklagen fäster ger upphov till tydliga köldbryggor. Värmeflödet genom dessa köldbryggor går normalt att åtgärda med en utvändig tilläggsisolering, men såvida inte ytterväggens värmegenomgångskoefficient (U-värde) är hög blir en sådan åtgärd inte kostnadseffektiv. Däremot kan det bli en intressant åtgärd den dag fasaden behöver renoveras. Här bedömde vi fasaderna vara i godtagbart skick och inte ha alltför högt U-värde med tanke på byggnadsår. Dessutom är de röda höghusen som gränsar mot Sibeliusgången grönklassade, den näst högsta klassen på Stadsmuseets kulturhistoriska klassificering (se kartan nedan), vilket gör att förändringar i det yttre kan bli svårare att få godkända i dessa fall.

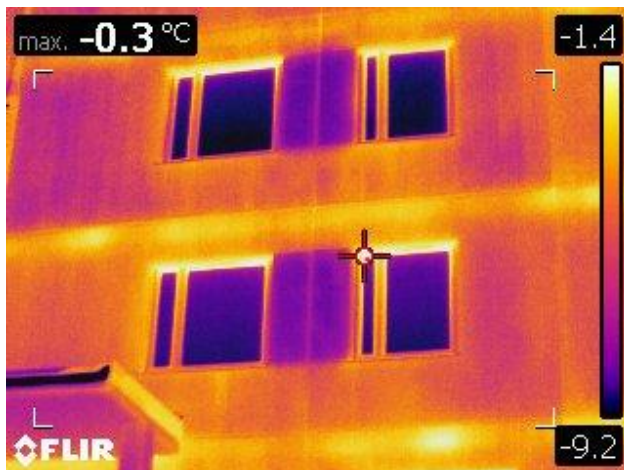
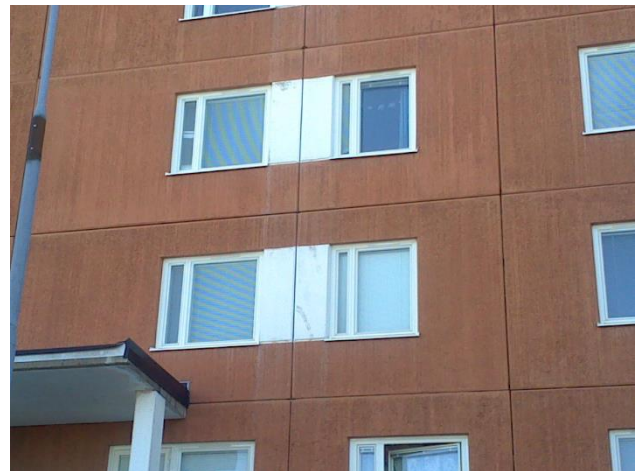
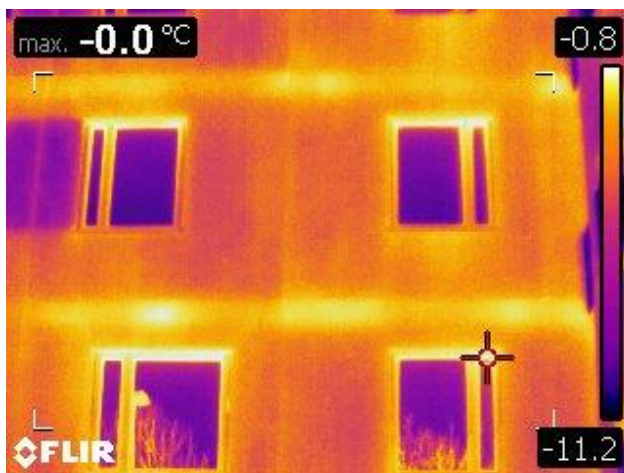
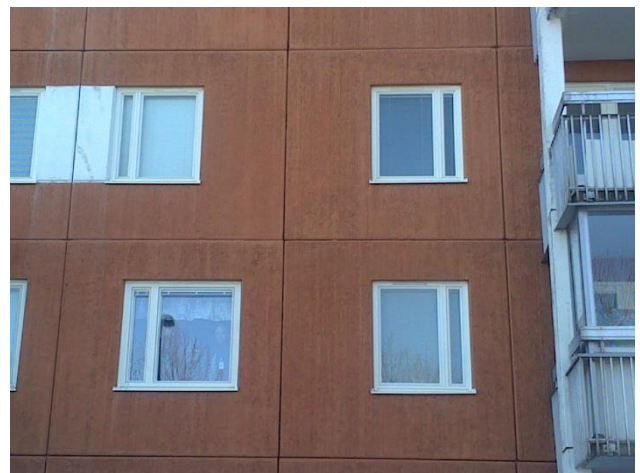
**Plats:** Utsida, Porkalagatan.

**Kommentar:** Tydliga köldbryggor i anslutning mellan fasadelement. Se även termogram tagna på insidan.

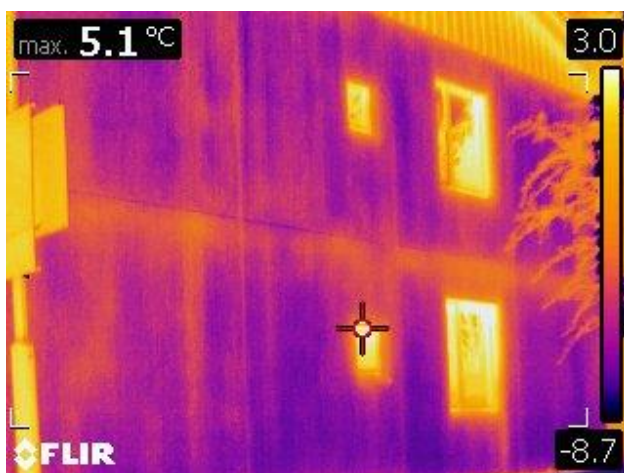
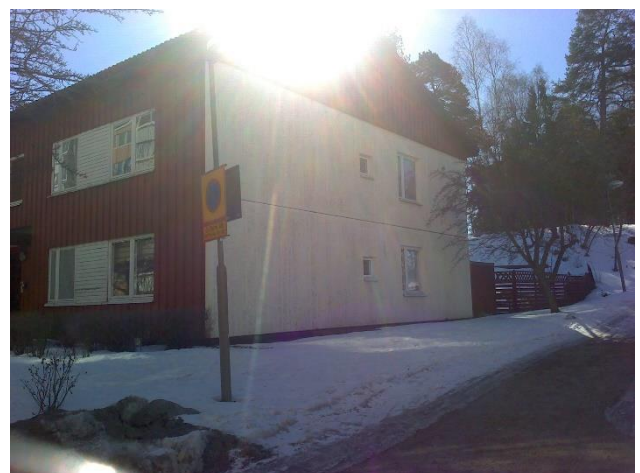
**Plats:** Utsida, Kaskögatan.

**Kommentar:** Tydliga köldbryggor i anslutning mellan fasadelement. Se även termogram tagna på insidan.

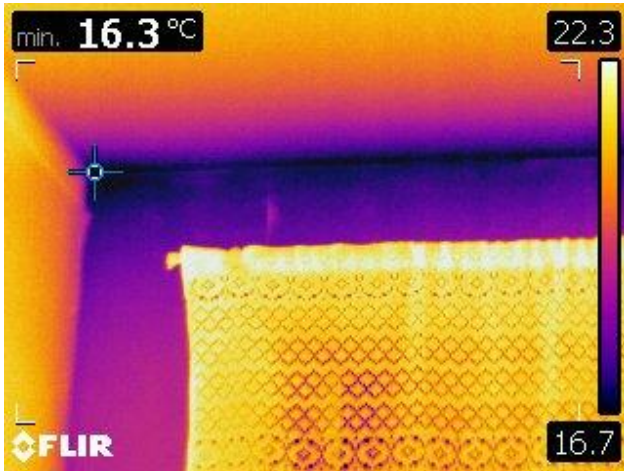
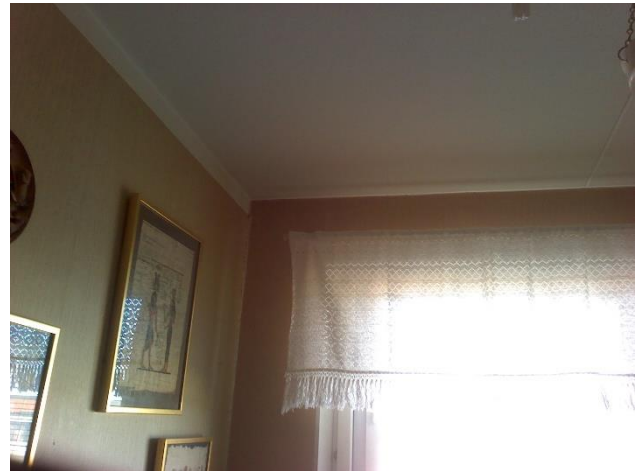
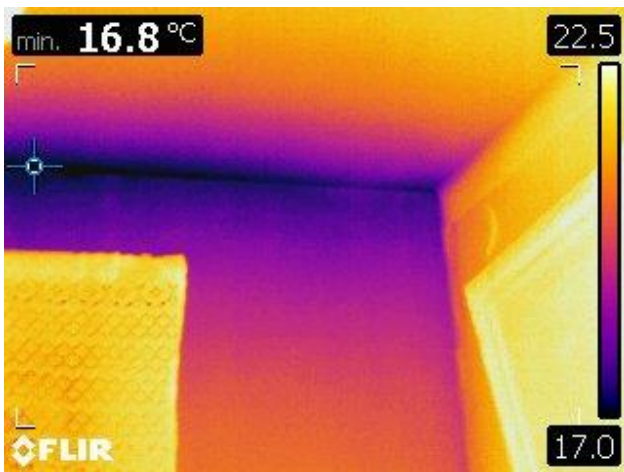
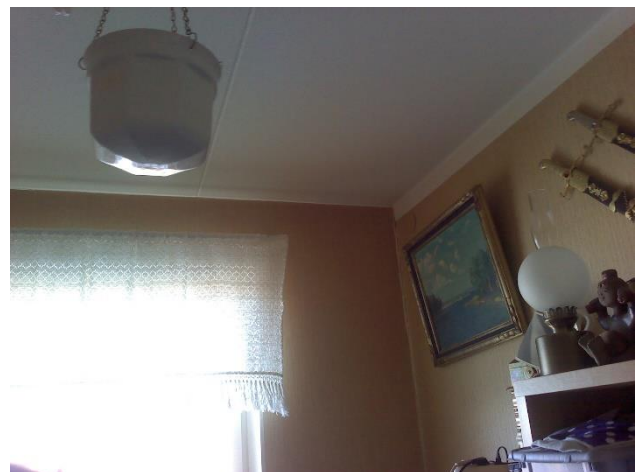
**Plats:** Arbetsrum

**Kommentar:** Tydlig köldbrygga i anslutning vindsbjälklag och vägg. Se även termogram tagna på utsidan. Vådringsfönstret stod öppet.

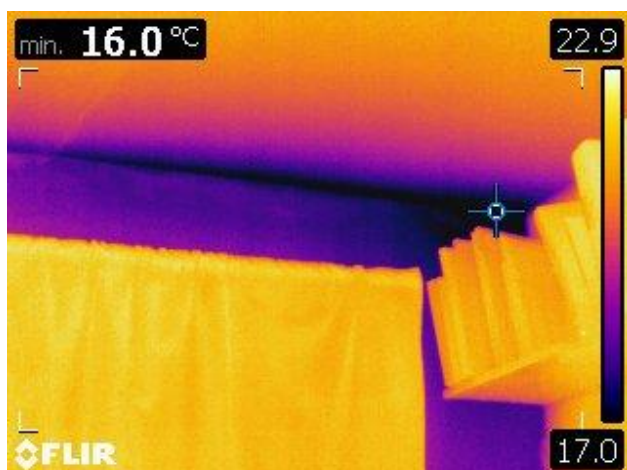
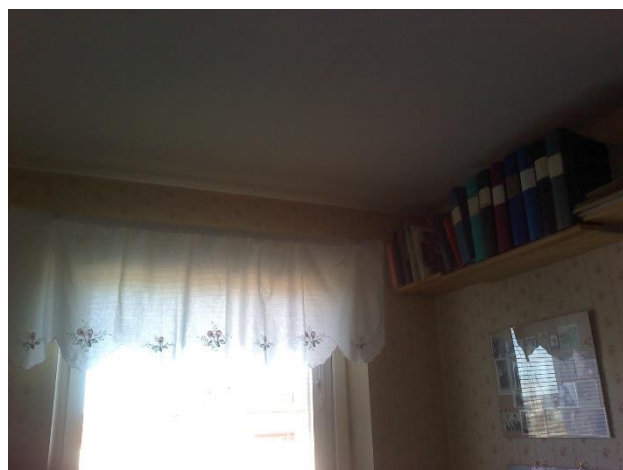
**Plats:** Sovrum

**Kommentar:** Tydlig köldbrygga i anslutning vindsbjälklag och vägg. Se även termogram tagna på utsidan. Vådringsfönstret stod öppet. Det fanns en spaltventil i fönstrets karmöverstycke.

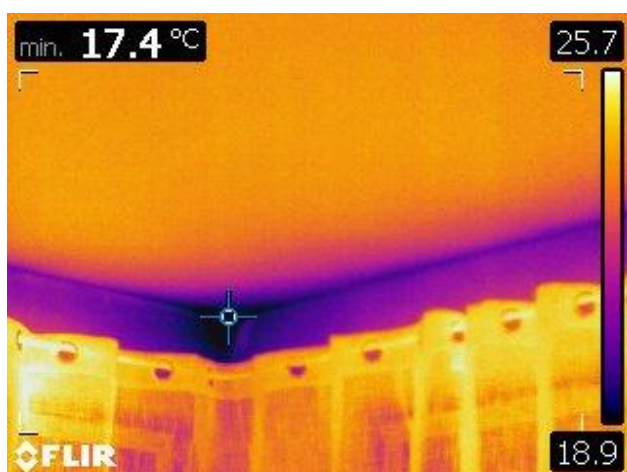
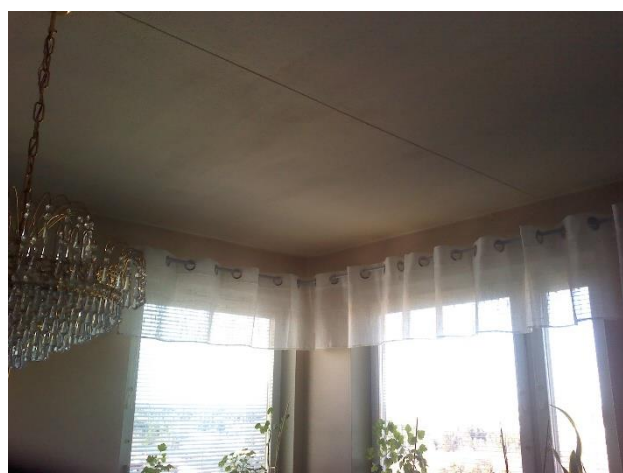
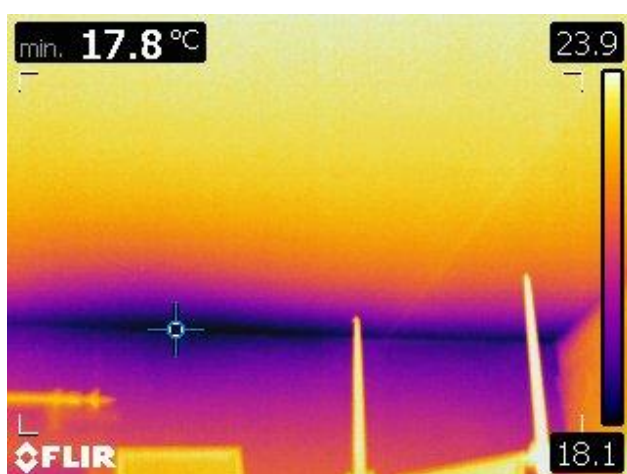
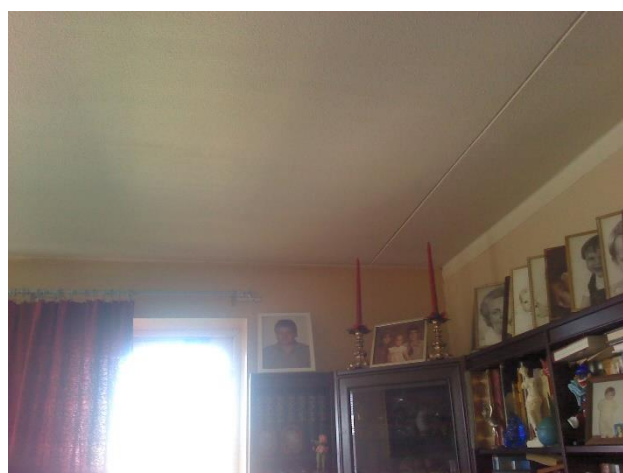
**Plats:** Vardagsrum

**Kommentar:** Tydlig köldbrygga i anslutning vindsbjälklag och vägg. Se även termogram tagna på utsidan. Det fanns två olika typer av spaltventiler i fönstrens karmöverstycke. Soffor skyvde de två radiatorerna.

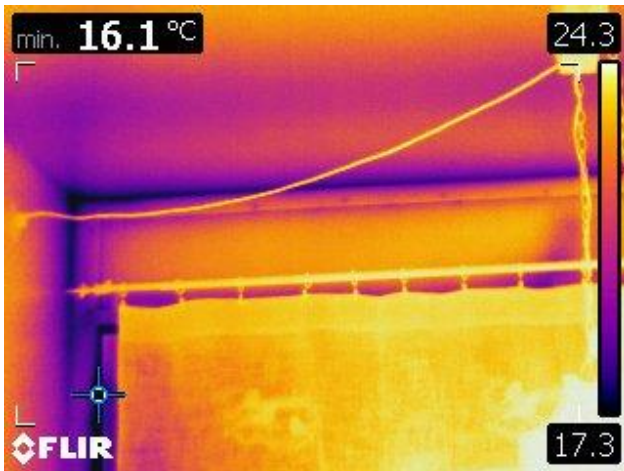
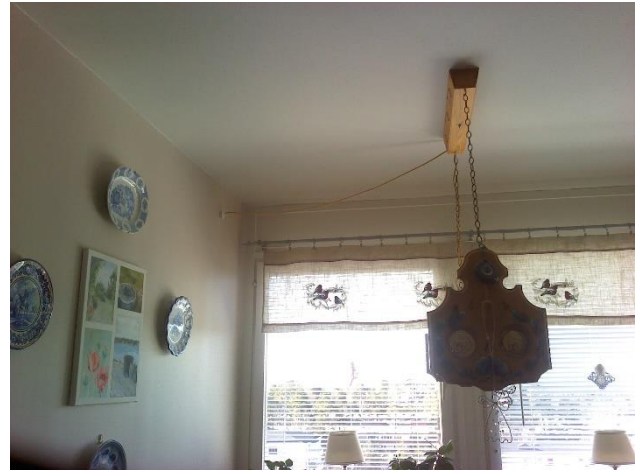
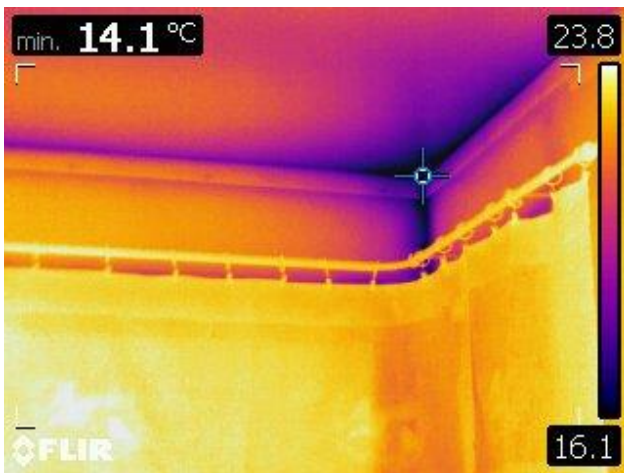
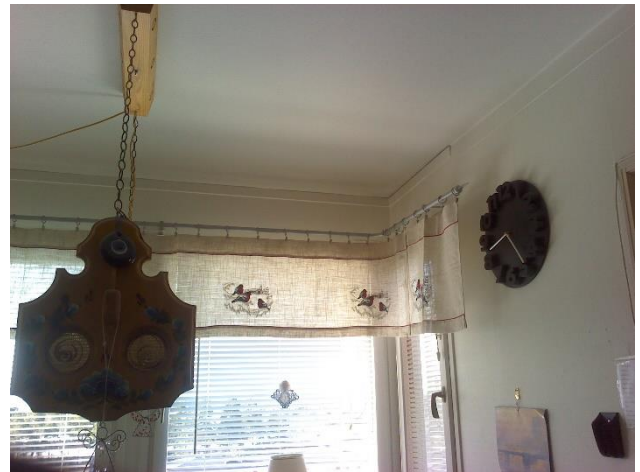
**Plats:** Kök

**Kommentar:** Förmodad lufttäthet i hörn mot vindsbjälklag.

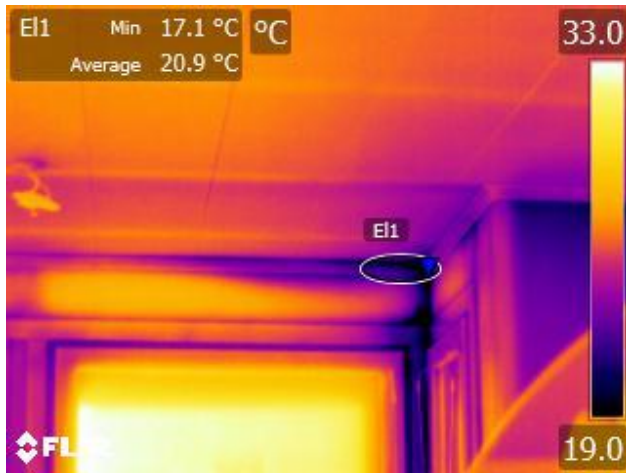
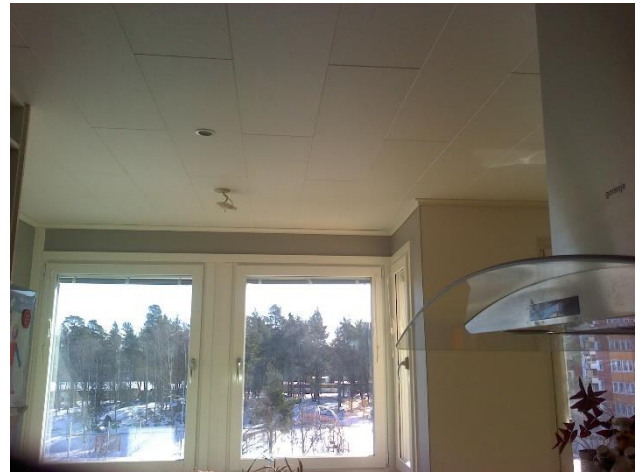
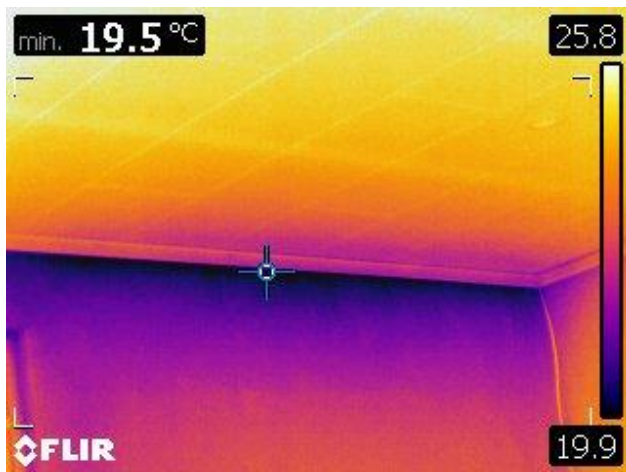
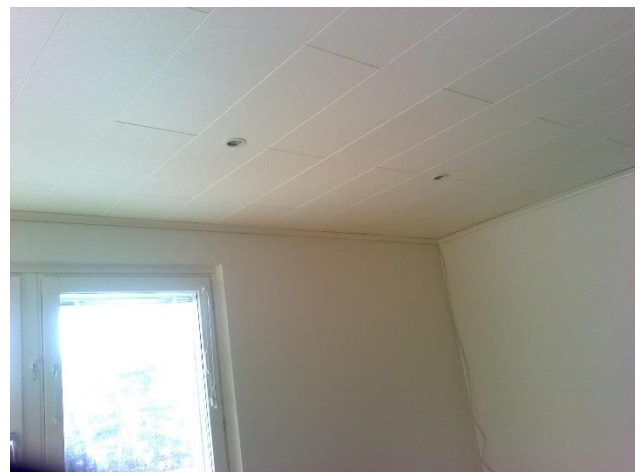
**Plats:** Kök/vardagsrum

**Kommentar:** Tydlig köldbrygga i anslutning undertak och vägg. Se även termogram tagna på utsidan.

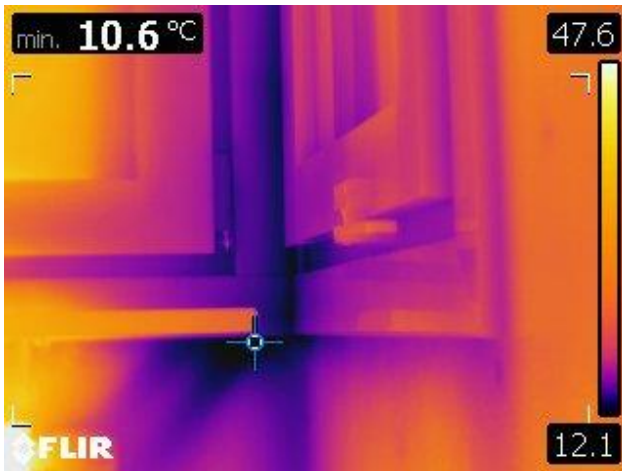
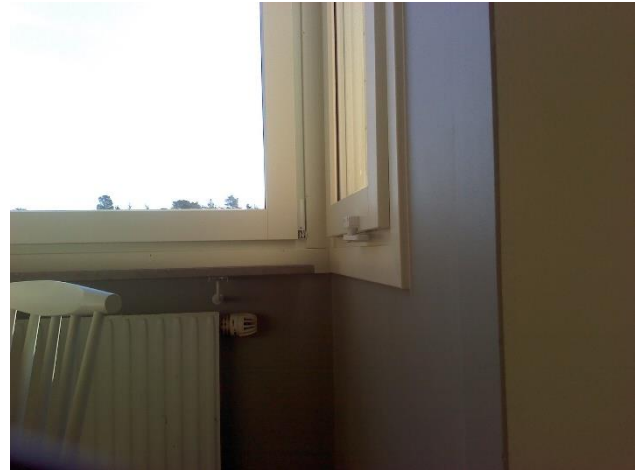
**Plats:** Kök/vardagsrum

**Kommentar:** Kraftiga lufttättheter runt fönstrets täcklister.

- I den undersökta lägenheten på Porkalagatan 19 hade man precis bytt fönster. Kraftiga lufttättheter upptäcktes runt ett fönsters täcklister. Det är viktigt att man vid fönsterbytet inte slarvar med drevning/tätning bakom täcklister. Termografera nyinsatta fönster för att upptäcka byggnadsmissar. Vid byggnadsåtgärder är det alltid viktigt att ha en tydligt kravspecifikation där byggnadsdelarnas funktion är angiven. Sedan är det viktigt att man kontrollerar att funktionskraven är uppfyllda genom termografering eller annan lämplig mätmetod.

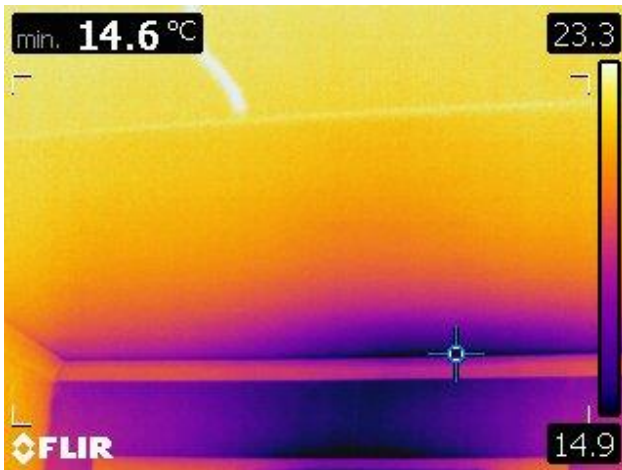
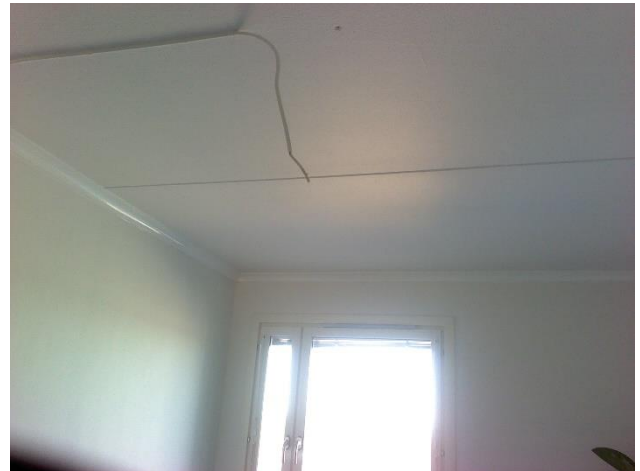
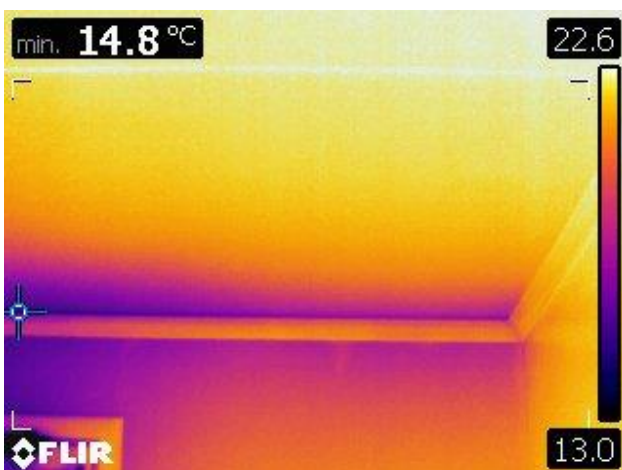
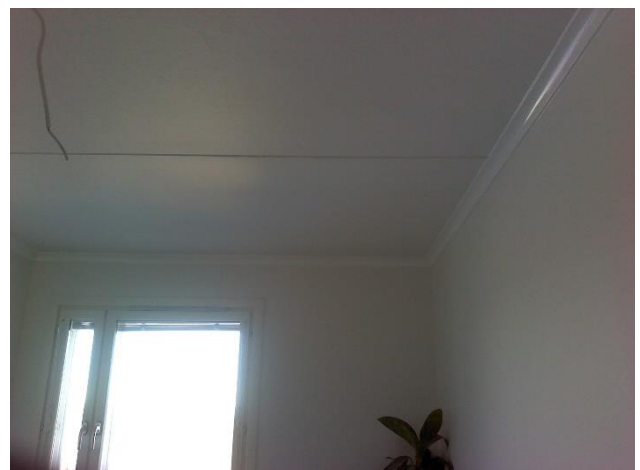
**Plats:** Sovrum (lilla)

**Kommentar:** Tydlig köldbrygga i anslutning undertak och vägg. Se även termogram tagna på utsidan.

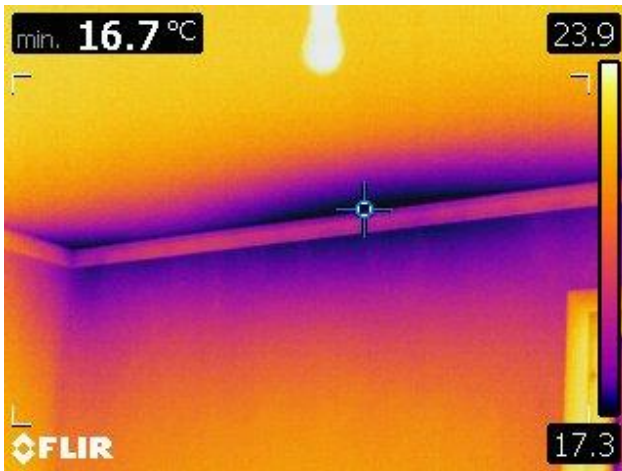
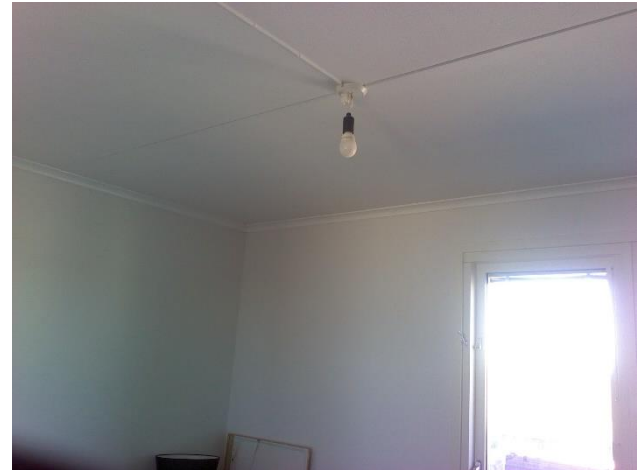
**Plats:** Sovrum (stora)

**Kommentar:** Tydlig köldbrygga i anslutning undertak och vägg. Se även termogram tagna på utsidan.

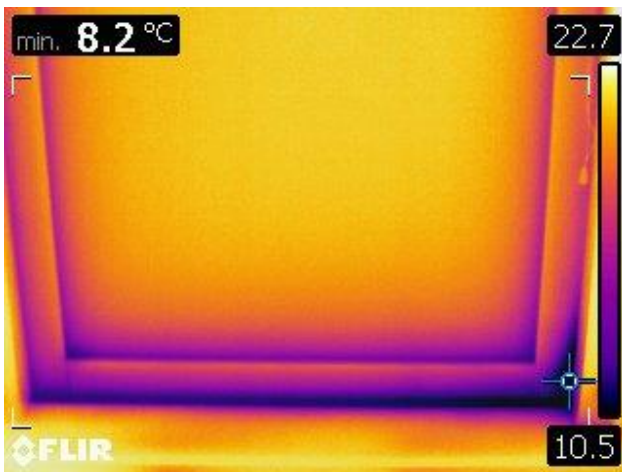
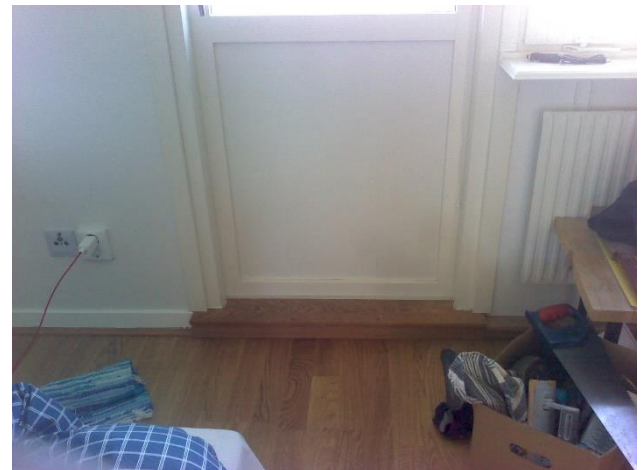
**Plats:** Sovrum (stora)

**Kommentar:** Tydlig lufttätthet i nedre höger hörn. Kontrollera tätningslist.

- Byt enstaka tätningslister på dörrar och fönster. När det är kallt går det ofta att känna var det drar in via större otättheter. Dessutom brukar smuts lättare fastna på dessa ställen och lämna mörka spår.

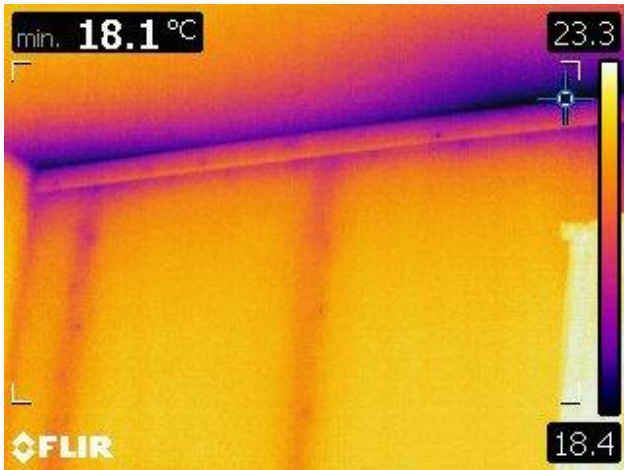
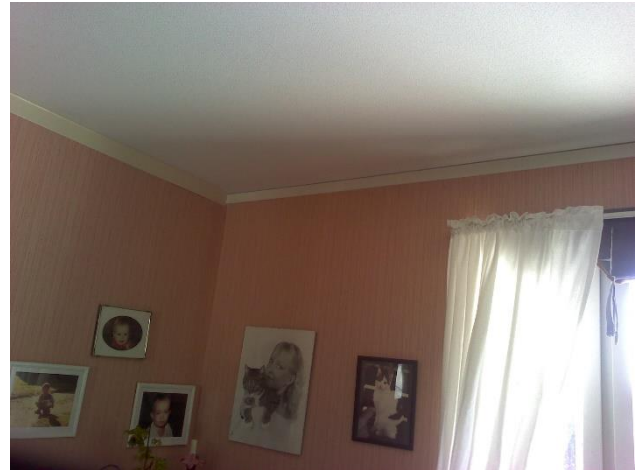
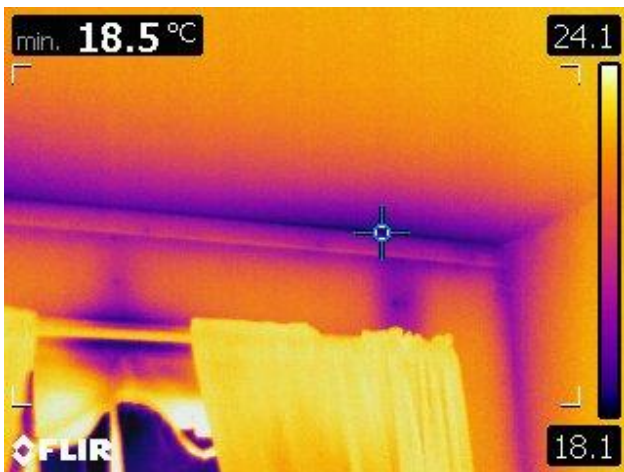
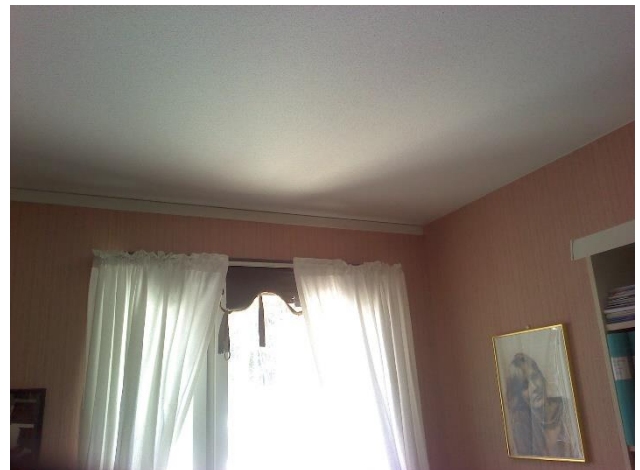
**Plats:** Sovrum

**Kommentar:** Förmodad köldbrygga i anslutning vindsbjälklag och vägg.

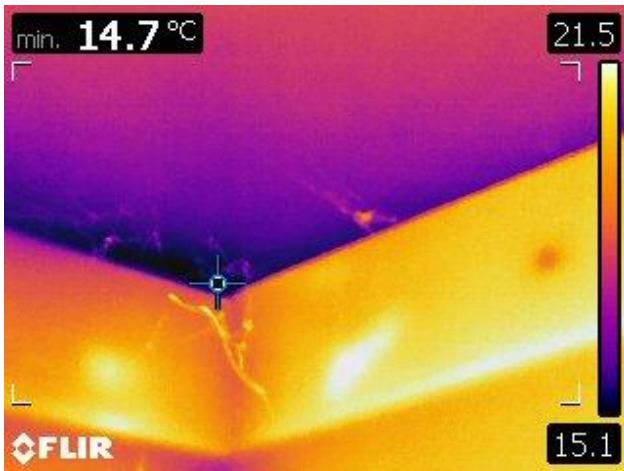
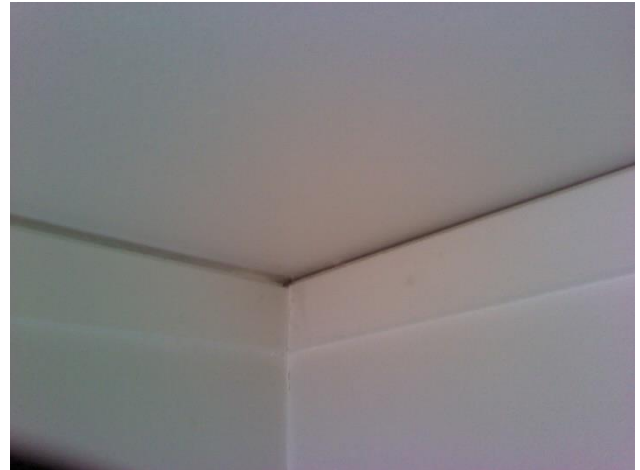
**Plats:** Kök

**Kommentar:** Förmodad lufttätethet i hörn i anslutning vindsbjälklag och vägg.

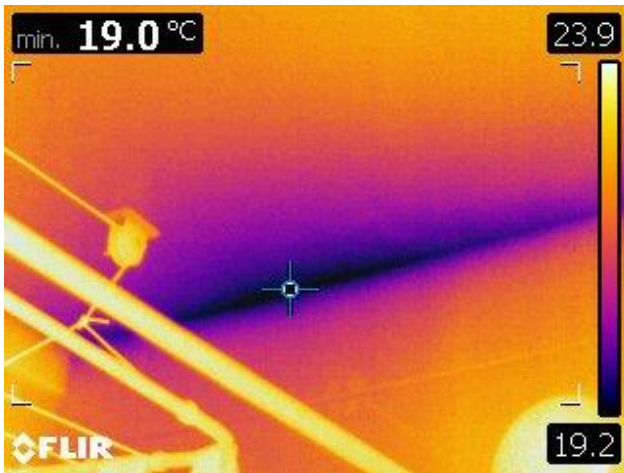
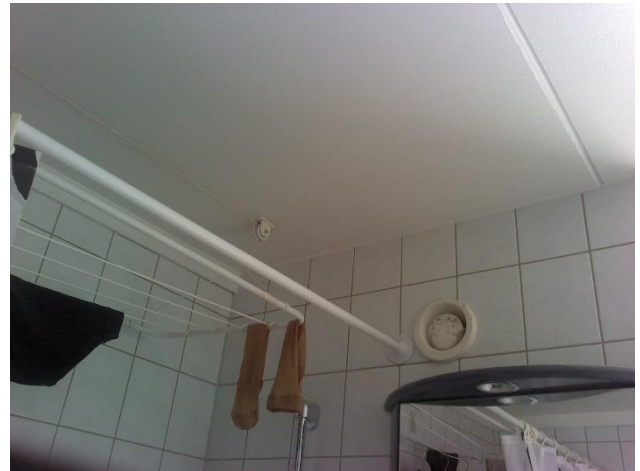
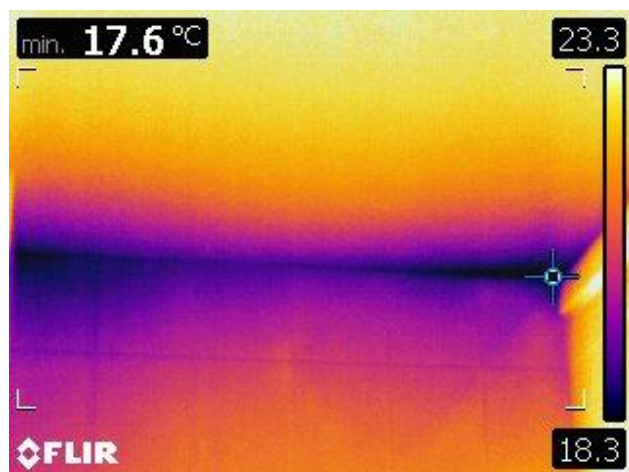
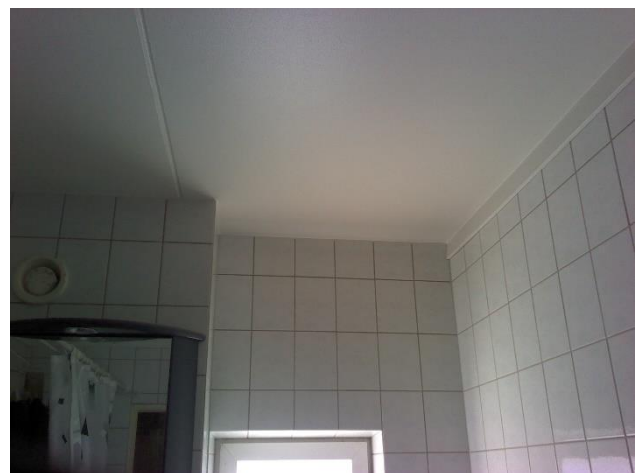
**Plats:** Badrum

**Kommentar:** Tydlig köldbrygga i anslutning vindsbjälklag och vägg.

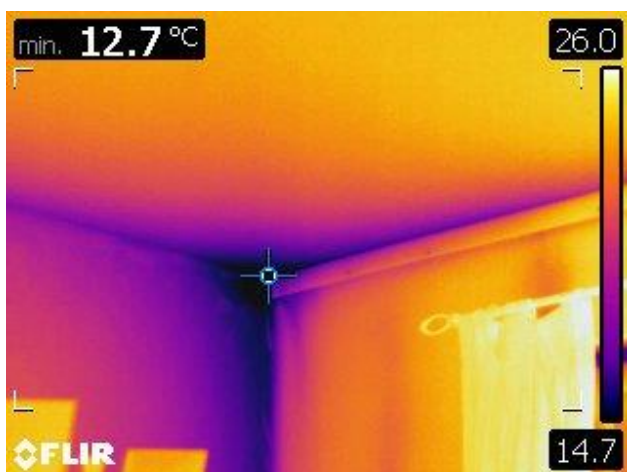
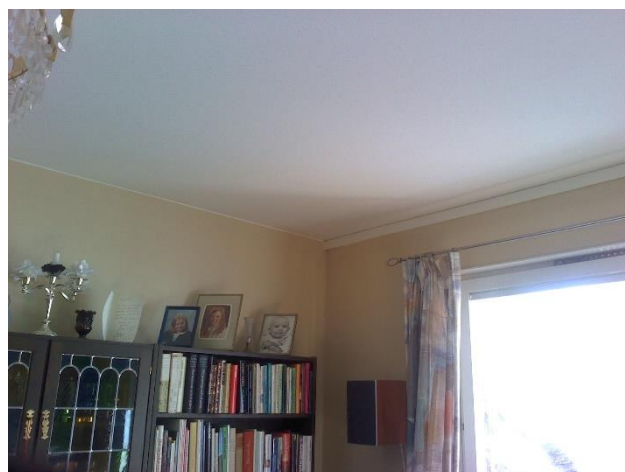
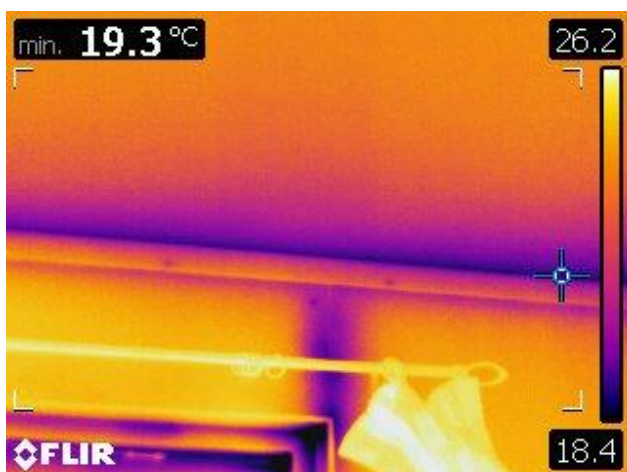
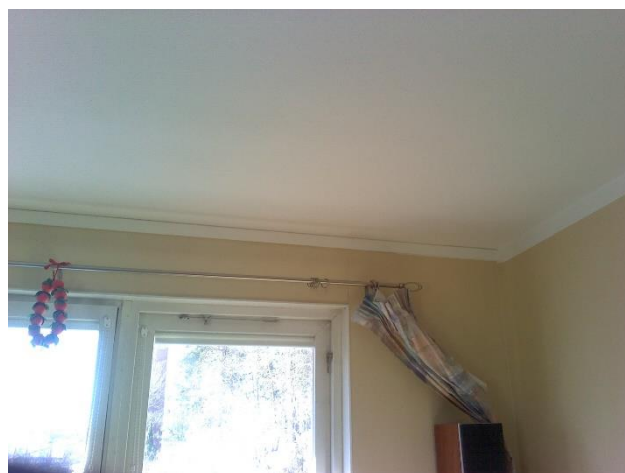
**Plats:** Vardagsrum

**Kommentar:** Tydlig lufttätethet i det övre termogrammet. Förmodad köldbrygga i anslutning vindsbjälklag och vägg. På det nedre termogrammet har väggfärgen spruckit upp mellan balkongdörr och vindsbjälklag. Förmodligen p.g.a. de stora termiska skillnaderna i den vertikala köldbryggan.

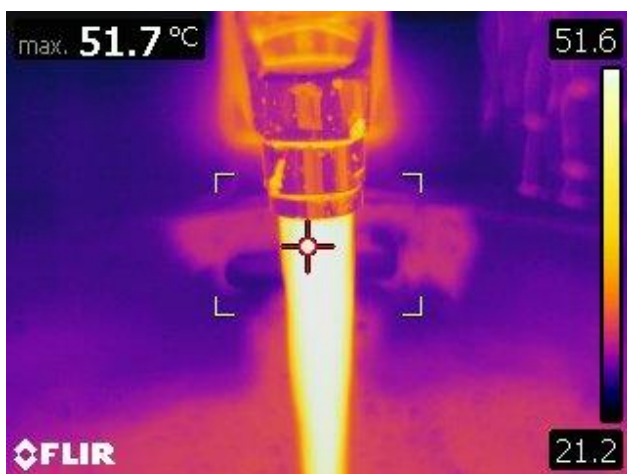
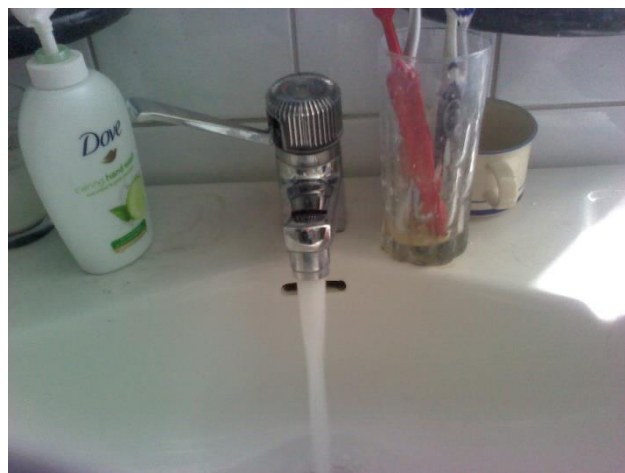
**Plats:** Badrum

**Kommentar:** Det tog lång tid för tappvarmvattentemperaturen att stiga. Kontrollera att VVC:n fungerar som den ska.

- Kontrollera att VVC:n fungerar i byggnaderna.
