Mottagare  
HSB Bostadsrättsförening  
Porkala nr 249 i Stockholm

Datum  
2018-05-18  
Projekt ID  
750529

## Bilaga 2 - Termografering BRF Porkala

# TERMOGRAFERINGSBILAGA

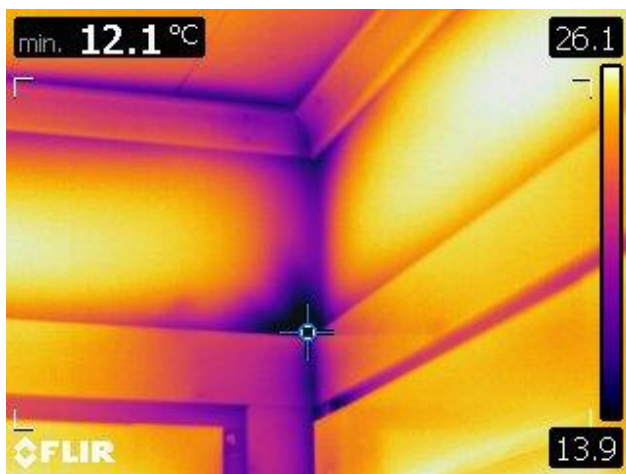
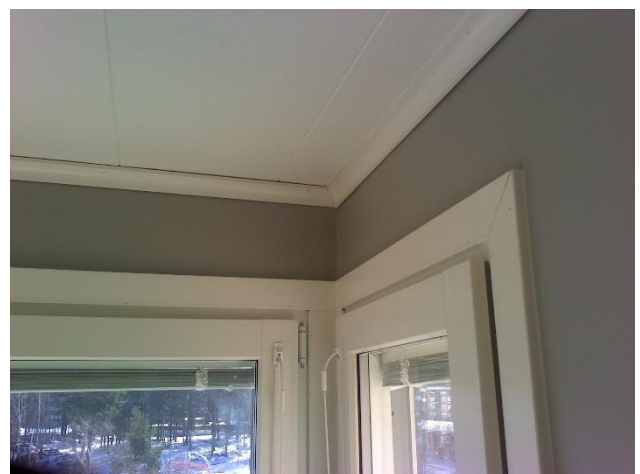
**Plats:** Kök/vardagsrum

**Kommentar:** Tydlig köldbrygga i anslutning undertak och vägg. Se även termogram tagna på utsidan.

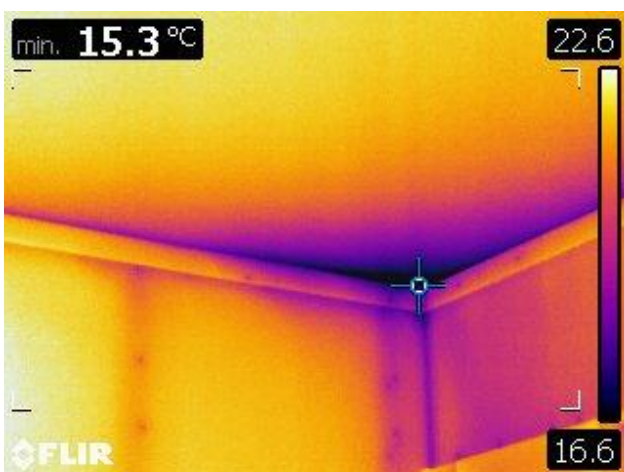
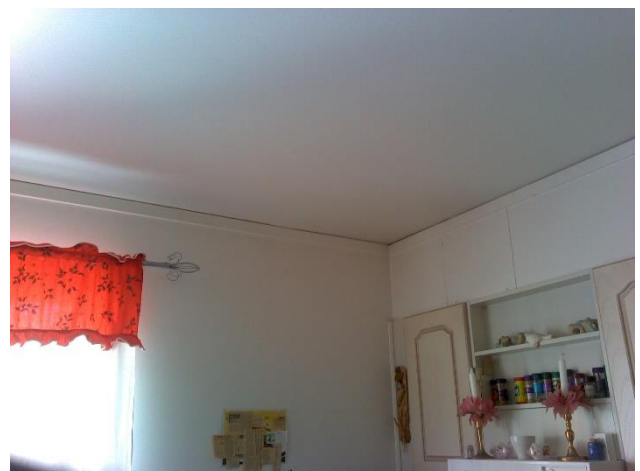
**Plats:** Sovrum

**Kommentar:** Förmodad köldbrygga i anslutning vindsbjälklag och vägg.
